PANORAMİK ÇENE RADYOGRAFİSİNDE HAYALET GÖRÜNTÜ

Alper SARI*, Alper AKSOY*, İlker CEBECİ**, Yavuz Başterzi*

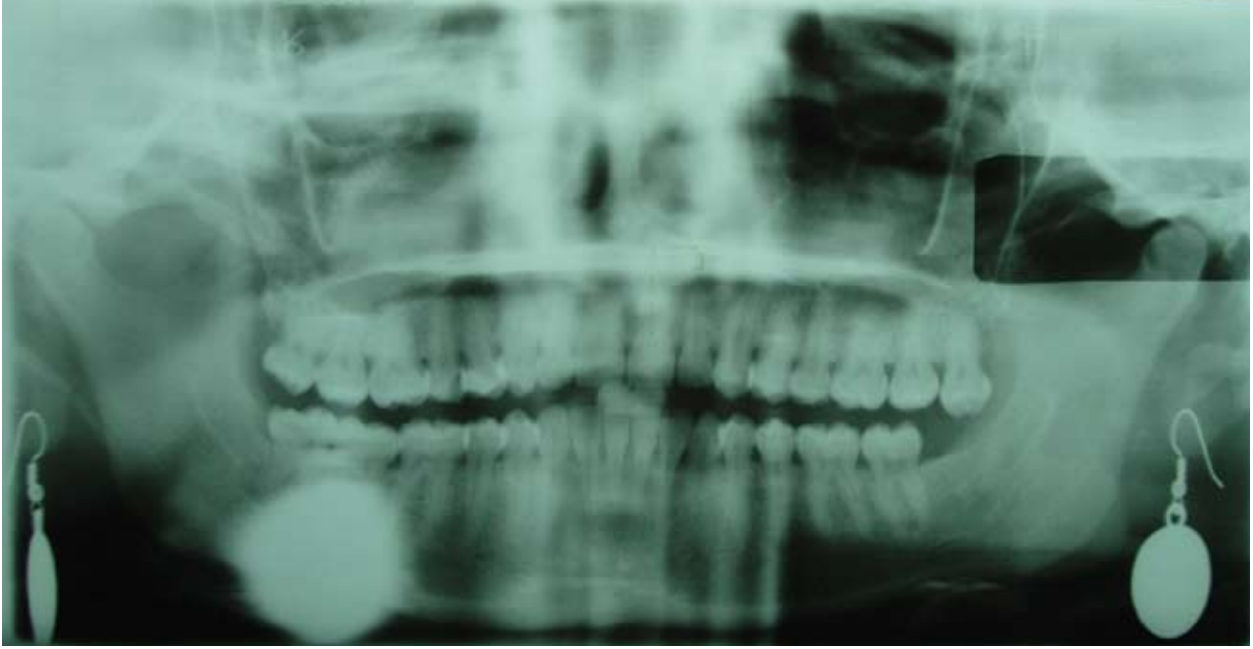
Şekil 1: Sol taraftaki küpeye bağlı ortaya çıkan, mandibula korpusu üzerinde, kemik korteks sınırlarının dışına taşan ve kenarları düzensizlik gösteren hayalet görüntü.

Hastamızda mandibula korpusunun ön yüzüne yerleşmiş kitleye yönelik olarak elde olunan panoramik mandibula radyografisinde ilginç olarak tam kitlenin izdüşümünde belirgin bir radyo-opasite tespit edilmiştir. Filmde hastanın küpelerinin çıkartılmamış olduğu gözden kaçsa idi bu radyo-opasite mandibula kemiğini ekspansen eden bir odontojenik tümör olarak yorumlanabilirdi. Yine grafi dikkatli incelendiğinde sol tarafta da daha az belirgin olmakla birlikte sağ taraftaki diğer küpeye

ait hayalet görüntünün de mandibula angulusu üzerine yerleştiği tespit edilmiştir.
